ДВОРЕЦ ПЕТРА III.¹

ПУТЕШЕСТВИЕ ЧЕРЕЗ ВЕКА

Творение Ринальди

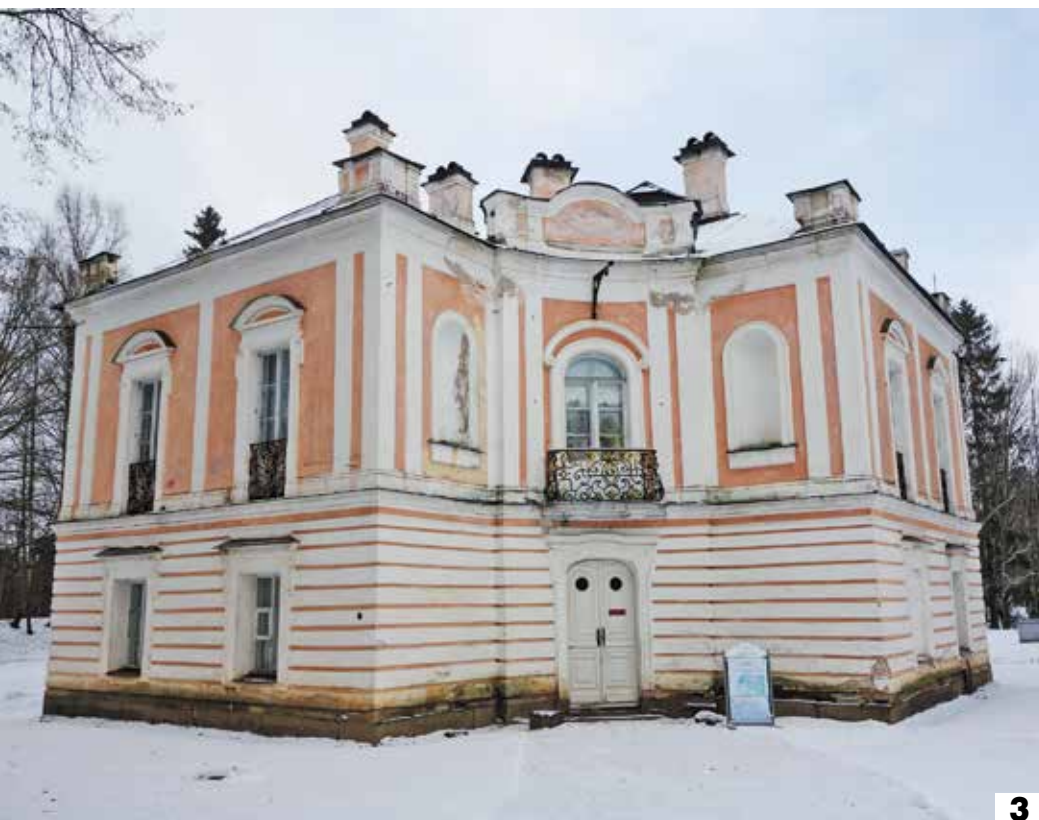
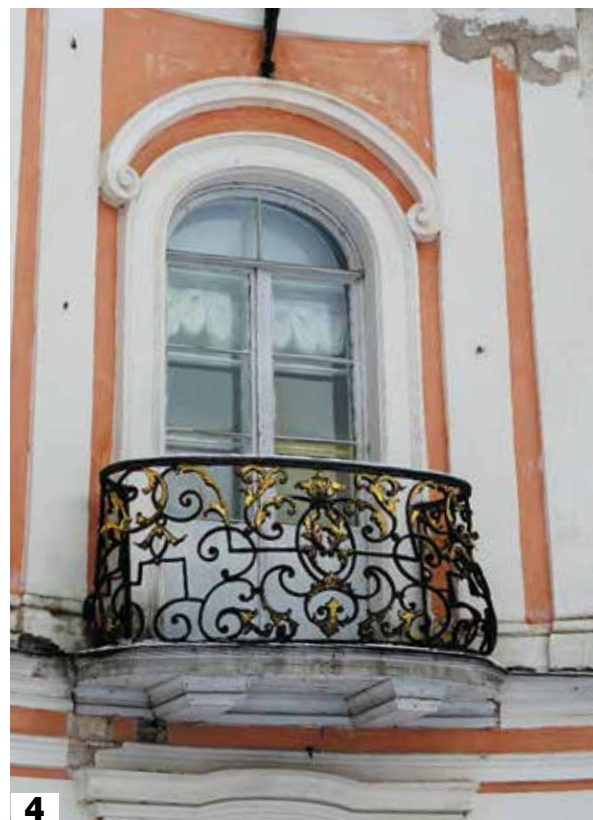
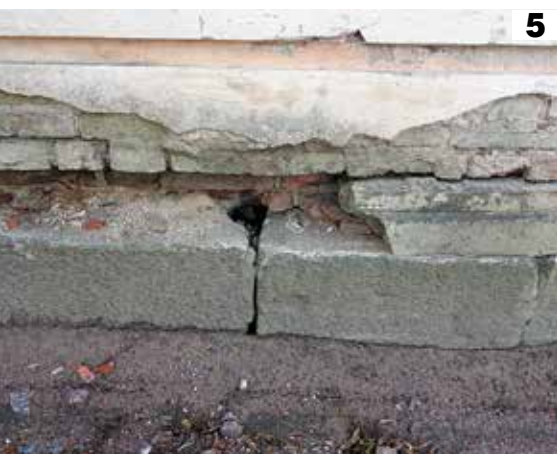
3

3, 4, 5 Дворец Петра III до реставрации. Весна 2016 г.

«Фронт работ включает в себя строительство дренажной сети вокруг дворца, штукатурные и малярные работы на фасаде, вычинку кладки в цокольной части, замену кровельного покрытия, реставрацию французских балконов. Работы по интерьеру ведутся на первом этаже, где располагается «входная группа», в лестничных проемах и, конечно, на втором этаже, где находятся главные помещения дворца. Здесь реставрируются паркетные полы, лаковые панели, оконные проемы, двери, камин. Отдана на реставрацию также коллекция живописи», – рассказывает С.А. Павлов.

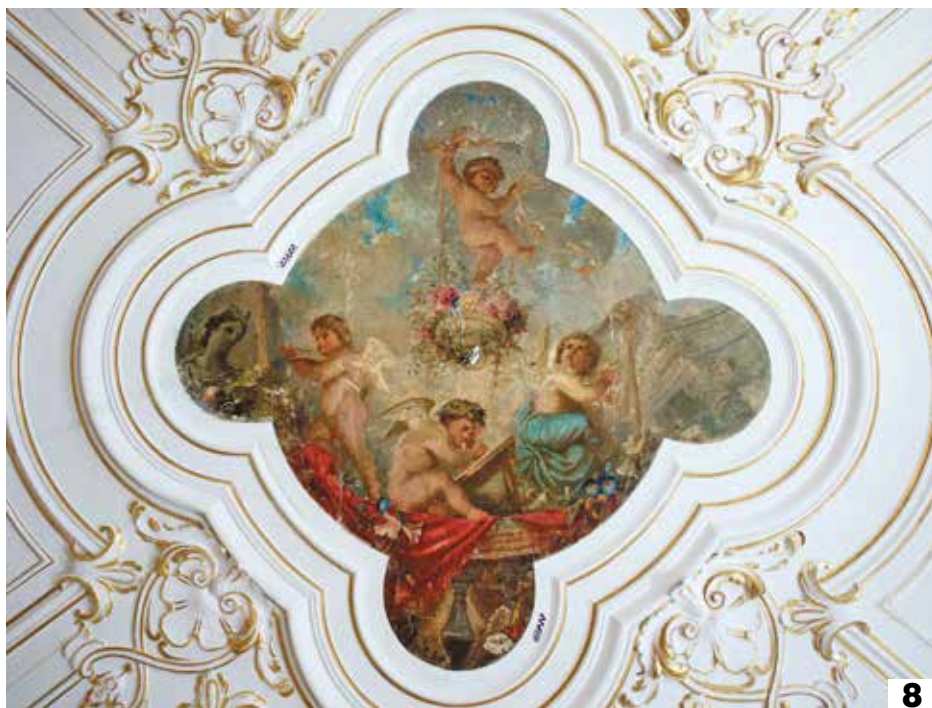
8 Живописный плафон в Картинном зале, раскрытый в процессе реставрации в 2016 г. Г. Шмидт (?), С.И. Садилов (?). Аллегория искусств. 1880-е гг.

Интересно, что в ходе работ были обнаружены ранее неизвестные артефакты: уже упоминавшийся заклеенный холстом и покрашенный плафон в Картинном зале и живописное панно в Кабинете. При реставрации перекрытий над вторым этажом были найдены также осколок вазы и письмо XIX века (предположительно, написанное одним из мастеров) – их передали хранителям музея.

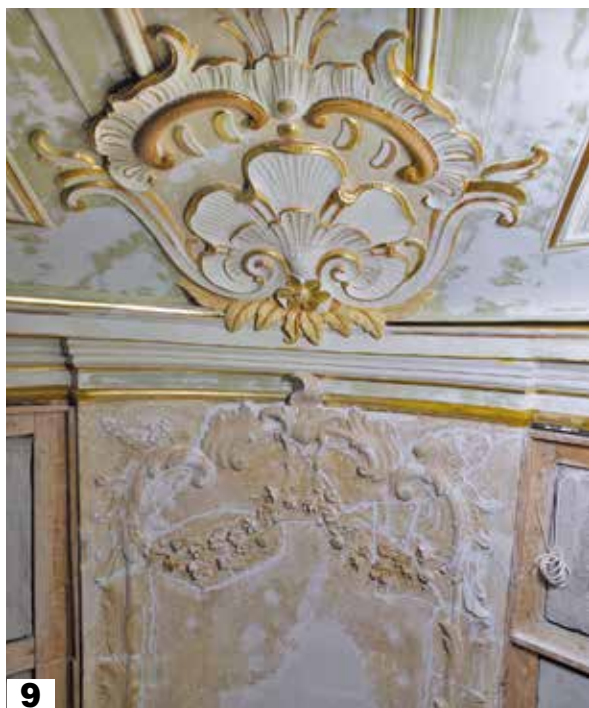
9 Реставрация лепки и позолоты каминного угла в Картинном зале. 2017 г.

Во дворце, кроме работ по живописным панно, велась реставрация уникальной намазной лепки, требовалось раскрыть ее от позднейших наслоений, не повредив авторский слой, а также деликатно восполнить утраты, покрыть колером так, чтобы особенности низкого рельефа были подчеркнуты, а не наоборот. Для подобных операций требовалась очень высокая квалификация, и реставраторы с блеском справились с поставленной задачей.

Трудоёмкими были и позолотные работы. Сначала укрепляли поврежденные участки левкаса и позолоты, затем восполняли утраты, и, дабы восполненные фрагменты соответствовали историческим, сохранившимся на памятнике, выполнялась подгонка по цвету, т.е. открытие специальным матирующим составом.

До начала работ с позолотой необходимо было разобраться с принципиальным подходом: какие фрагменты лепки акцентировать «под мат» – то есть приглушенный блеск, а какие «под глянец» – то есть полировать. Ввиду многочисленных реставраций картина представлялась неясной, поскольку с течением времени правила менялись, и к настоящему моменту это была послевоенная поновительская реставрация. После длительных поисков и дискуссий пришли к выводу, что автор последних переделок дворцовых интерьеров архитектор Прейс ориентировался на систему декоративной отделки, характерную для немецких дворцов конца XVIII века. В результате удалось разобраться с «белыми пятнами» на черно-белой иконографии и откорректировать проектное решение.

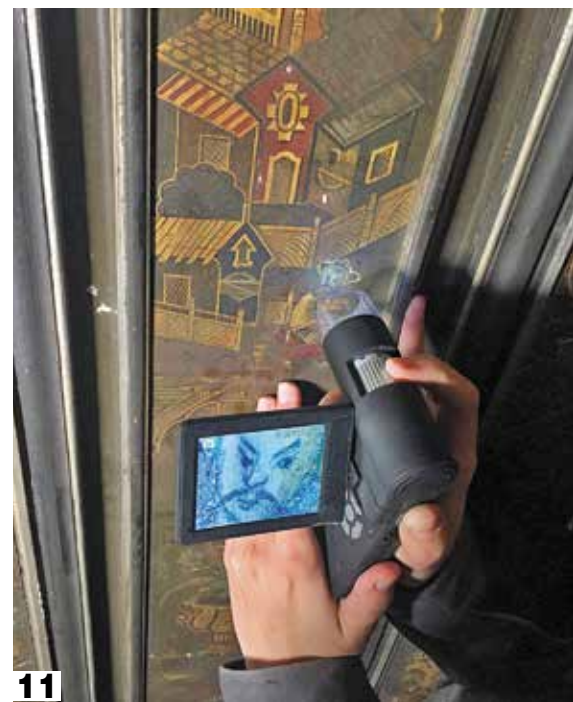
11 Исследование и макросъемка состояния сохранности красочного слоя и золочения. Лаковая панель в Кабинете

Перед тем как приступить к работе, реставраторам требовалось изучить состав материалов, из которых создавались панели, и последующих реставрационных вмешательств. Был сделан химический анализ образцов грунта и красочного слоя, потемневшего лака, проведено изучение поверхности в свете видимой люминесценции, рентгенфлуоресцентный анализ пигмен-

тов и металлов, фотосъемка цифровым микроскопом. Изучались архивные записи, реставрационные протоколы 1953 и 1989 гг. Проводилась подробная фотофиксация и описание сохранности 57 панелей.

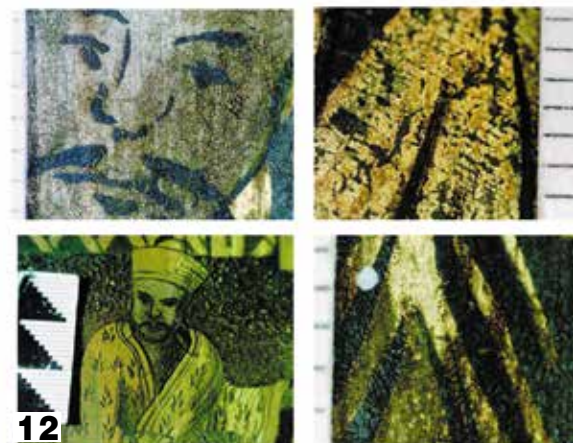
12 Пример макросъемки с различным увеличением

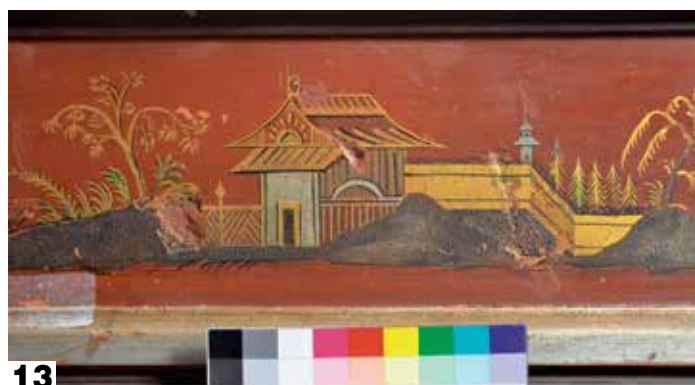
13–16 Фрагмент панели в Спальне:

13 До реставрации

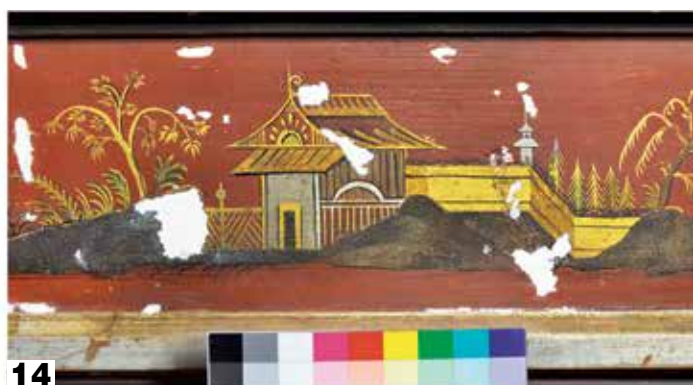
14 В процессе реставрации. Проведено очаговое укрепление грунта и красочного слоя, в утраты грунта и красочного слоя подведен реставрационный грунт

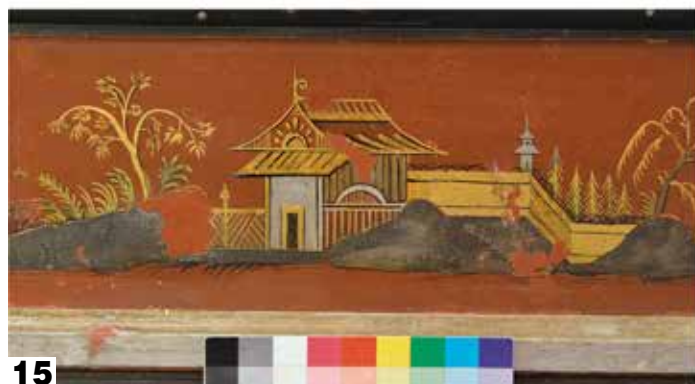
15 В процессе реставрации. Проведено утоньшение потемневшего лакового слоя. Послойное тонирование реставрационного грунта

Утоньшение потемневшего лака реставраторы проводят с использованием бинокулярных луп с увеличением в 2 и 2,5 раза, удаляя микроинструментами размягченный слабыми составами растворителей темный лак. Утраты живописного слоя тонируют реставрационными лаковыми красками Restauro Maimeri, потертости и утраты золочения – творенным золотом.

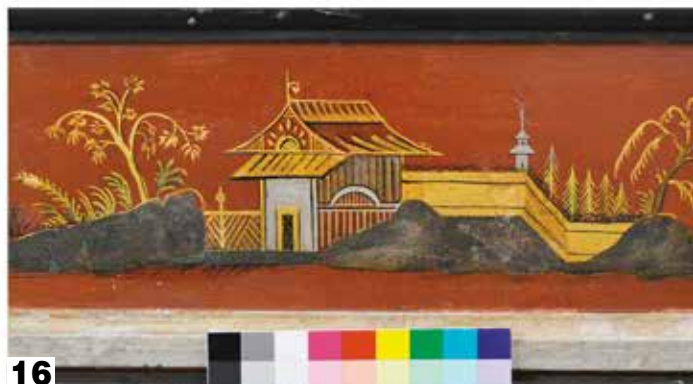
16 После реставрации. Выполнено тонирование с элементами реконструкции, покрытие защитным слоем лака

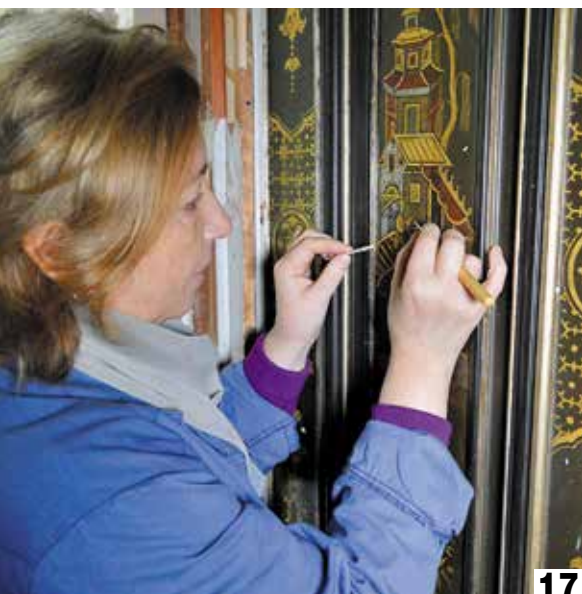
17 Процесс утоньшения потемневшей лаковой пленки проводит художник-реставратор высшей категории И.Ю. Исаева

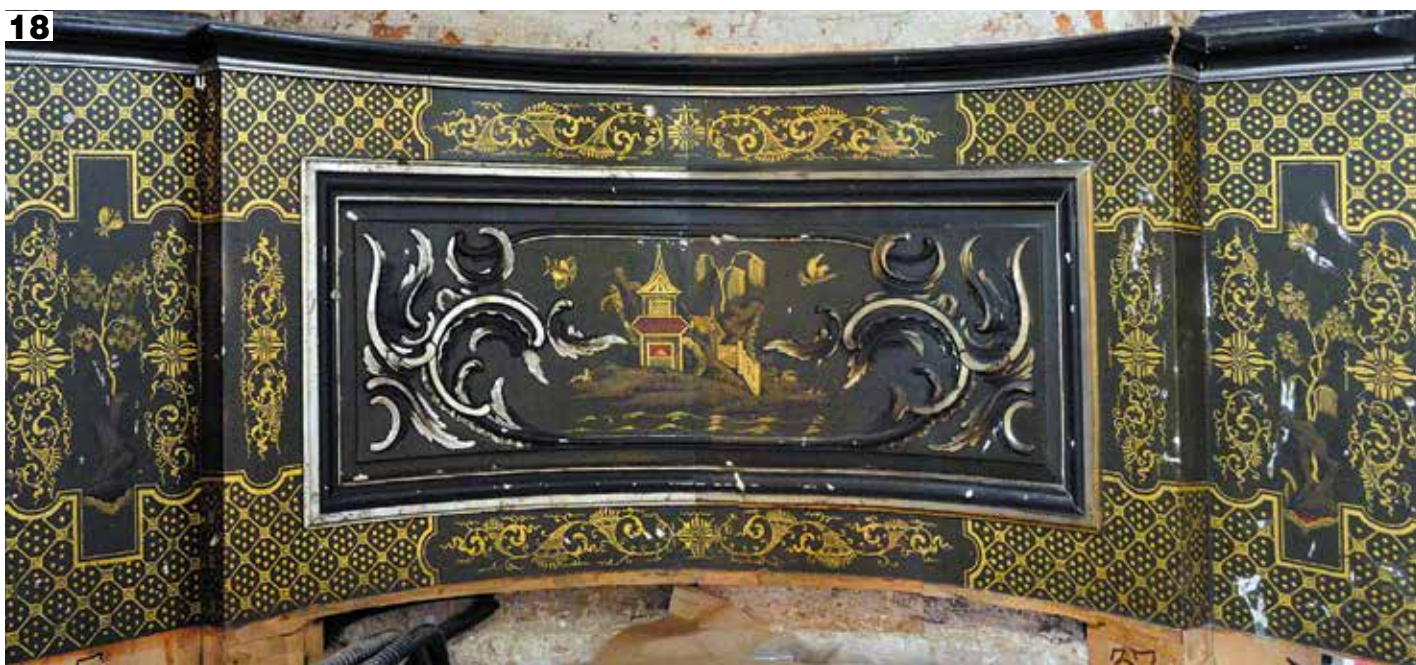
18 Панель в Картинном зале в процессе реставрации. Проведено укрепление грунта и красочного слоя, в места утрат авторского грунта и красочного слоя подведен реставрационный грунт, утоньшение потемневшего лакового слоя на левой половине панели
